# 01 Edifice exceptionnel

Le bourg – Manoir,  
place de la mairie

ADRESSE: 10, place de la Mairie

CLASSEMENT: patrimoine architectural exceptionnel, méritant une protection au titre de la législation sur les Monuments Historiques.

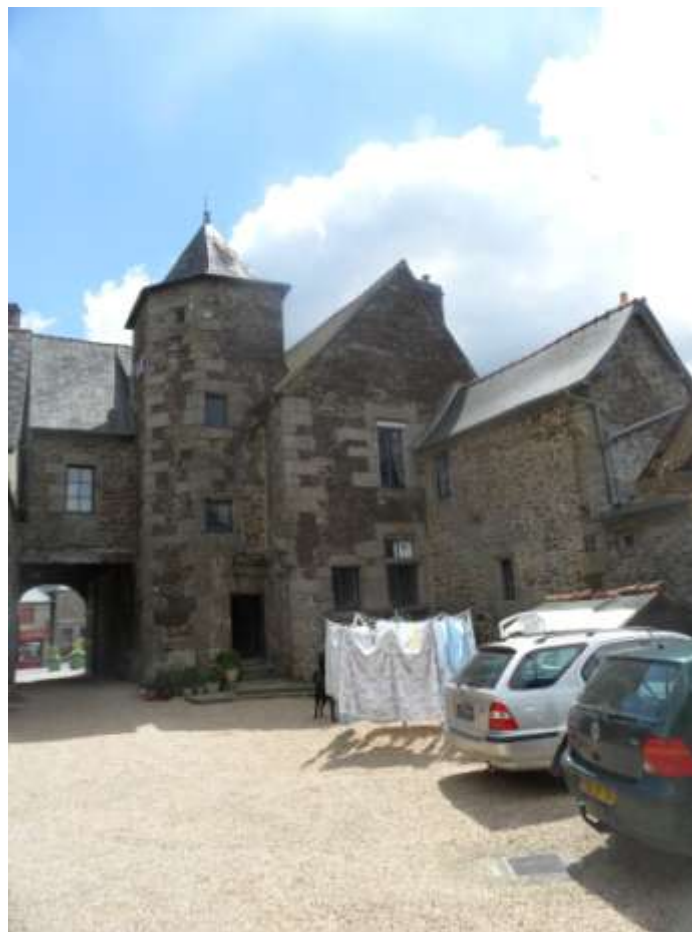
Vue de l'arrière, sur cour, avec la tour d'escalier du XVIII<sup>e</sup> s. qui articule les deux ailes. Sa hauteur permet de supposer qu'elle desservait un étage sous combles habitable.

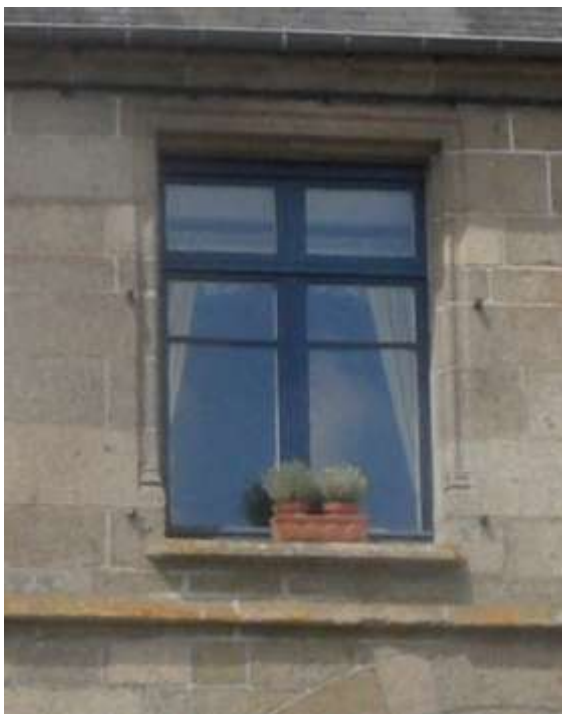
L'examen des encadrements de baies montre bien les traces des anciens meneaux. La physionomie de cette maison, et au-delà celle du bourg dans son ensemble, se trouverait profondément modifiée par la restitution des meneaux.

Respect de la silhouette :	Intact
Modification de façade :	- On peut observer une reprise au ciment, à l'étage de la façade sur rue. - Les meneaux des fenêtres sur la place ont été supprimés.

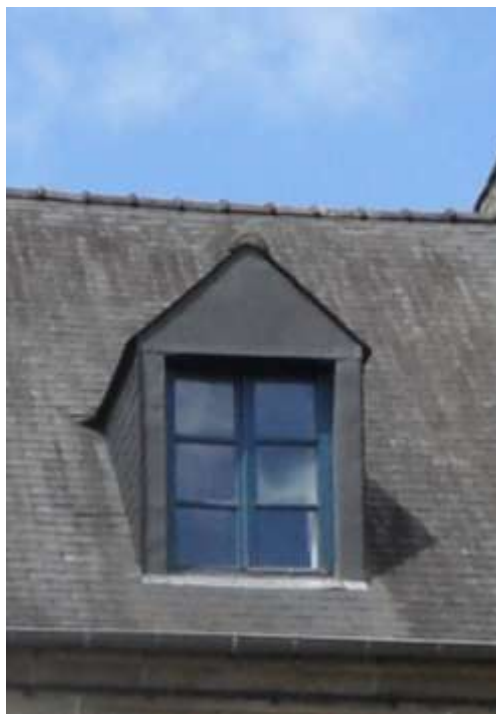
Les lucarnes , de facture récente et bien disposées (la lucarne centrale est encore plus récente) sont cependant de proportions un peu lourdes, et l'habillage en zinc des jambages et du fronton mériterait d'être revu. Peut-être y-avait-il à l'origine des lucarnes en maçonnerie.

Il pourrait être judicieux, dans un esprit de cohérence , de prévoir des tuiles faîtières à crêtes et embarrures lors des prochain travaux de couverture.

Volumes, extensions:	Sans objet
Matériaux :	Oter le ciment et le béton des reprises apparentes en façades. Restitution de l'appareillage d'origine. Purger les pièces métalliques rouillées et inutiles. Usage du béton et du ciment, proscrit. Entretien avec les techniques appropriées: chaux ...
Percements:	Conserver le gabarit, des percements existants. Restituer les meneaux manquants. Menuiseries extérieures: en bois peint, selon la typologie des menuiseries extérieures du XVII <sup>o</sup> S.
Toiture :	Habillage en zinc des lucarnes à ôter. Tuiles faïtières à crêtes et embarrures.

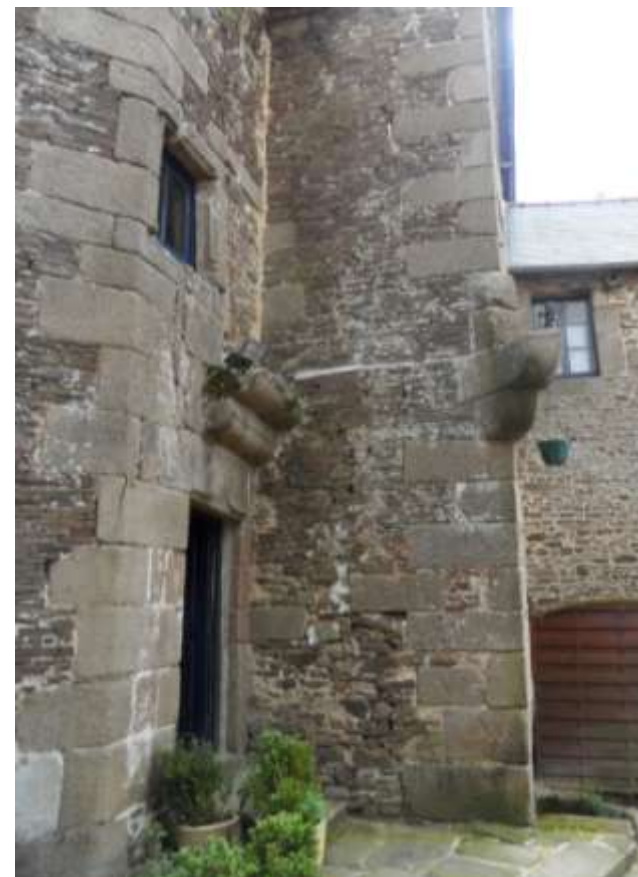
L'appareillage de la maçonnerie sur l'arrière est composite, avec gros blocs de granit bien taillés et maçonnerie de blocage en schiste. La présence de la double console dans l'angle laisse supposer l'existence d'une galerie charpentée à l'étage, ou bien de réemploi.
